FD OLJEFÖRRÅD

vid Svenska Oljeslageriaktiebolaget
Finnbodavägen, Nacka kommun

Antikvarisk förundersökning 2000-06-15

NYRÉNS arkitektkontor AB

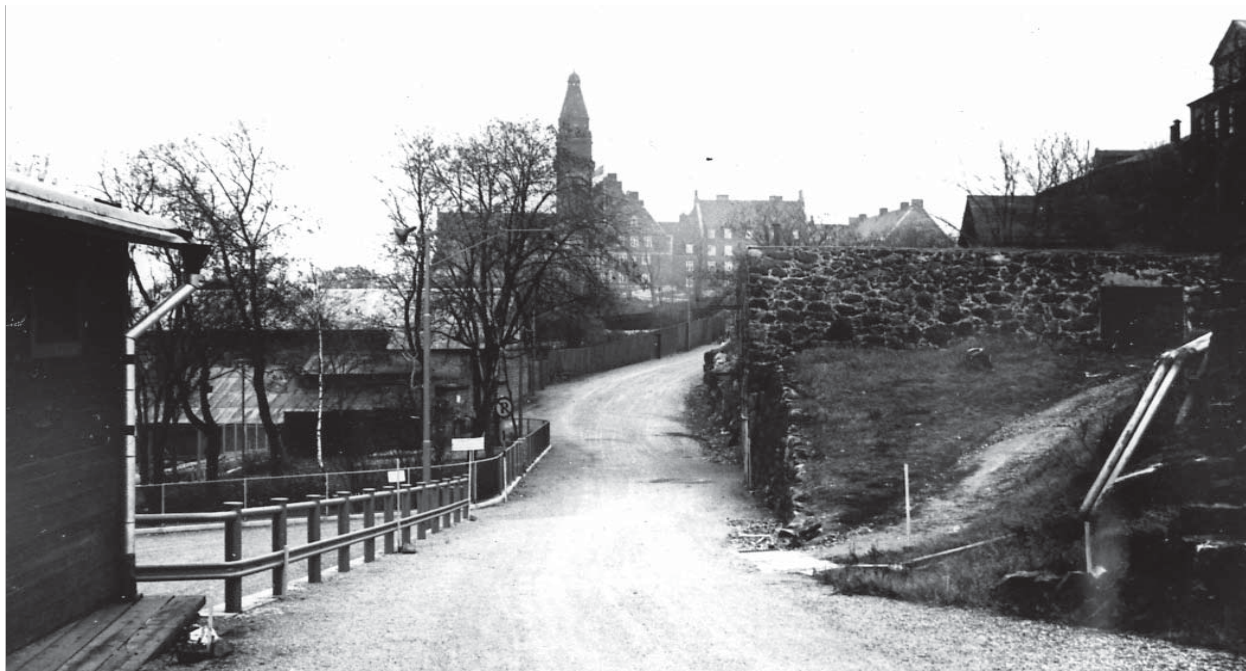
I bildens högra hörn syns oljeslageriets övre fabrik. Stenbyggnaden i svackan är oljeförrådet. I bakgrunden Danvikshem. Foto från omkring 1945. Källa: Lokalhistoriska arkivet, Nacka kommun.

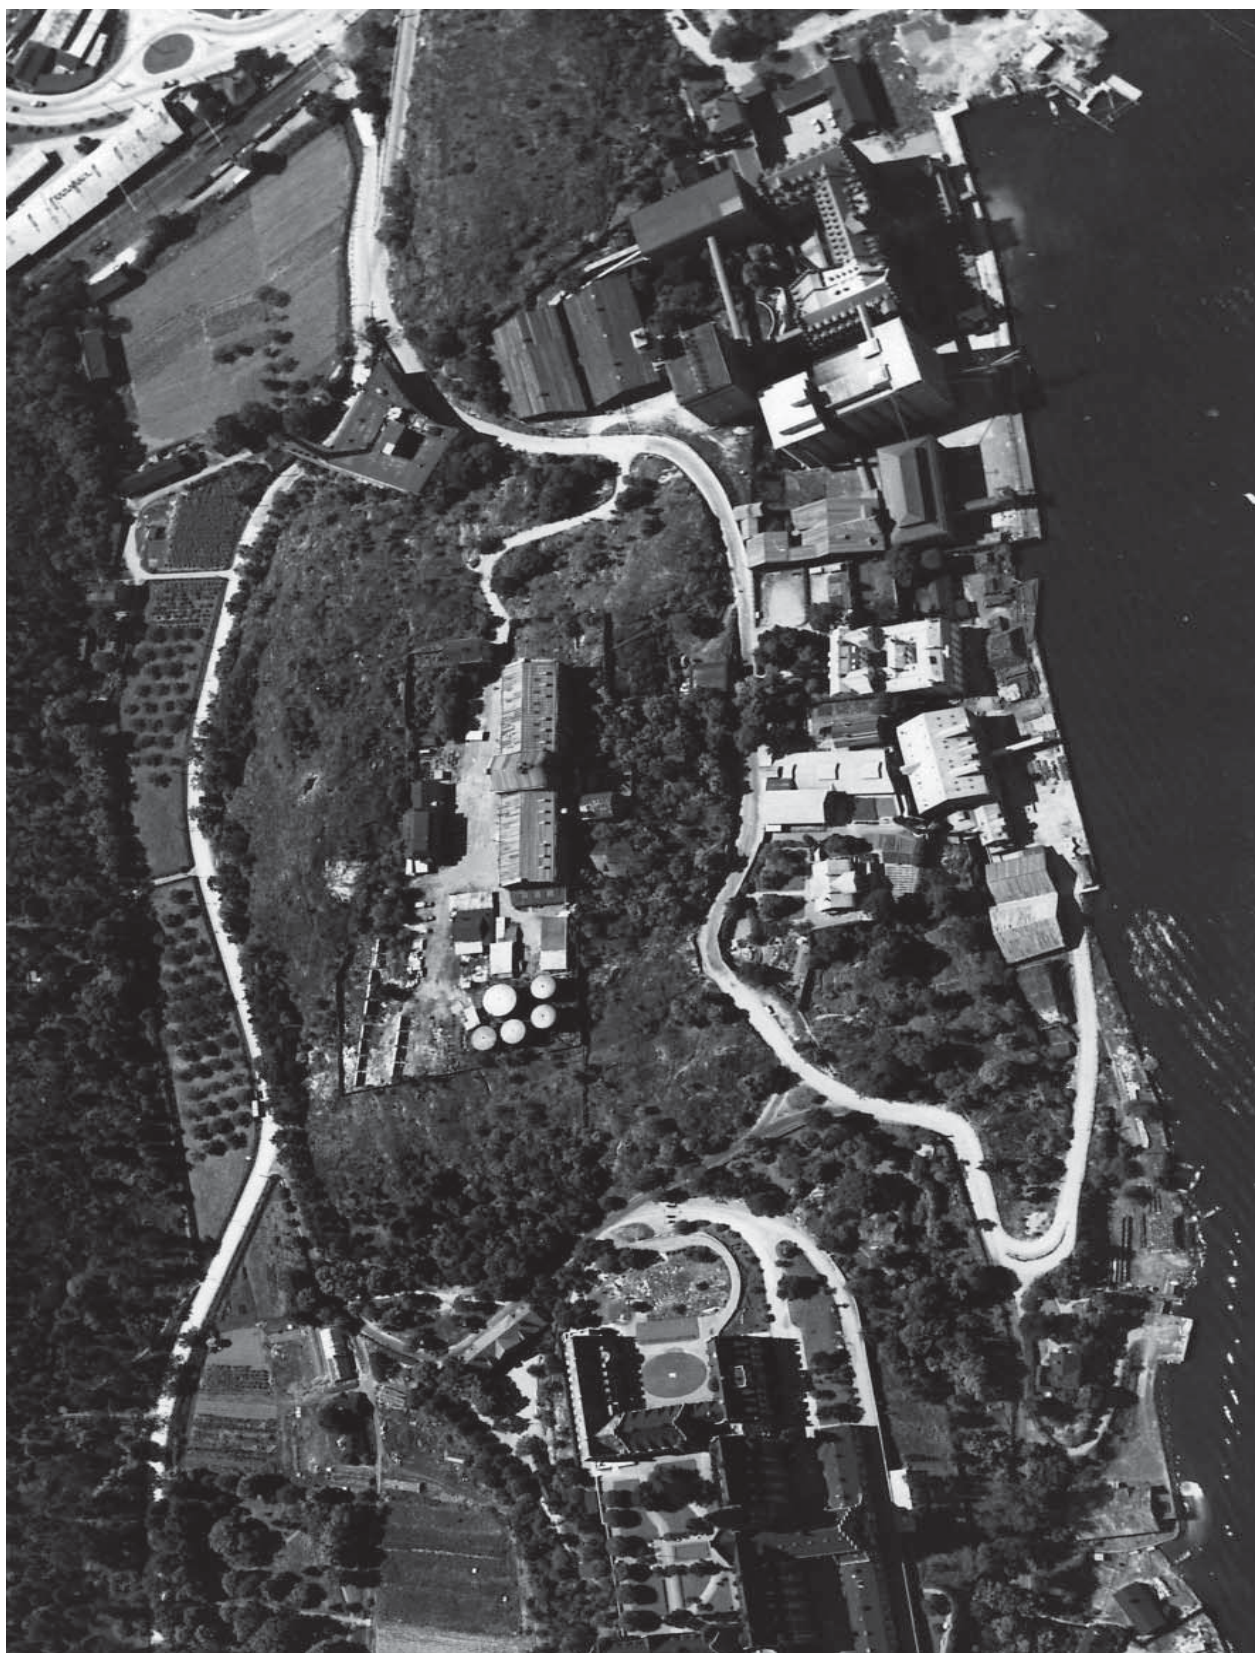
Flygbild tagen över Svenska Oljeslageriaktiebolagets fabriksområde. Till höger syns Saltsjöqvarns anläggning. Foto från 1955. Källa: Lokalhistoriska arkivet, Nacka kommun.

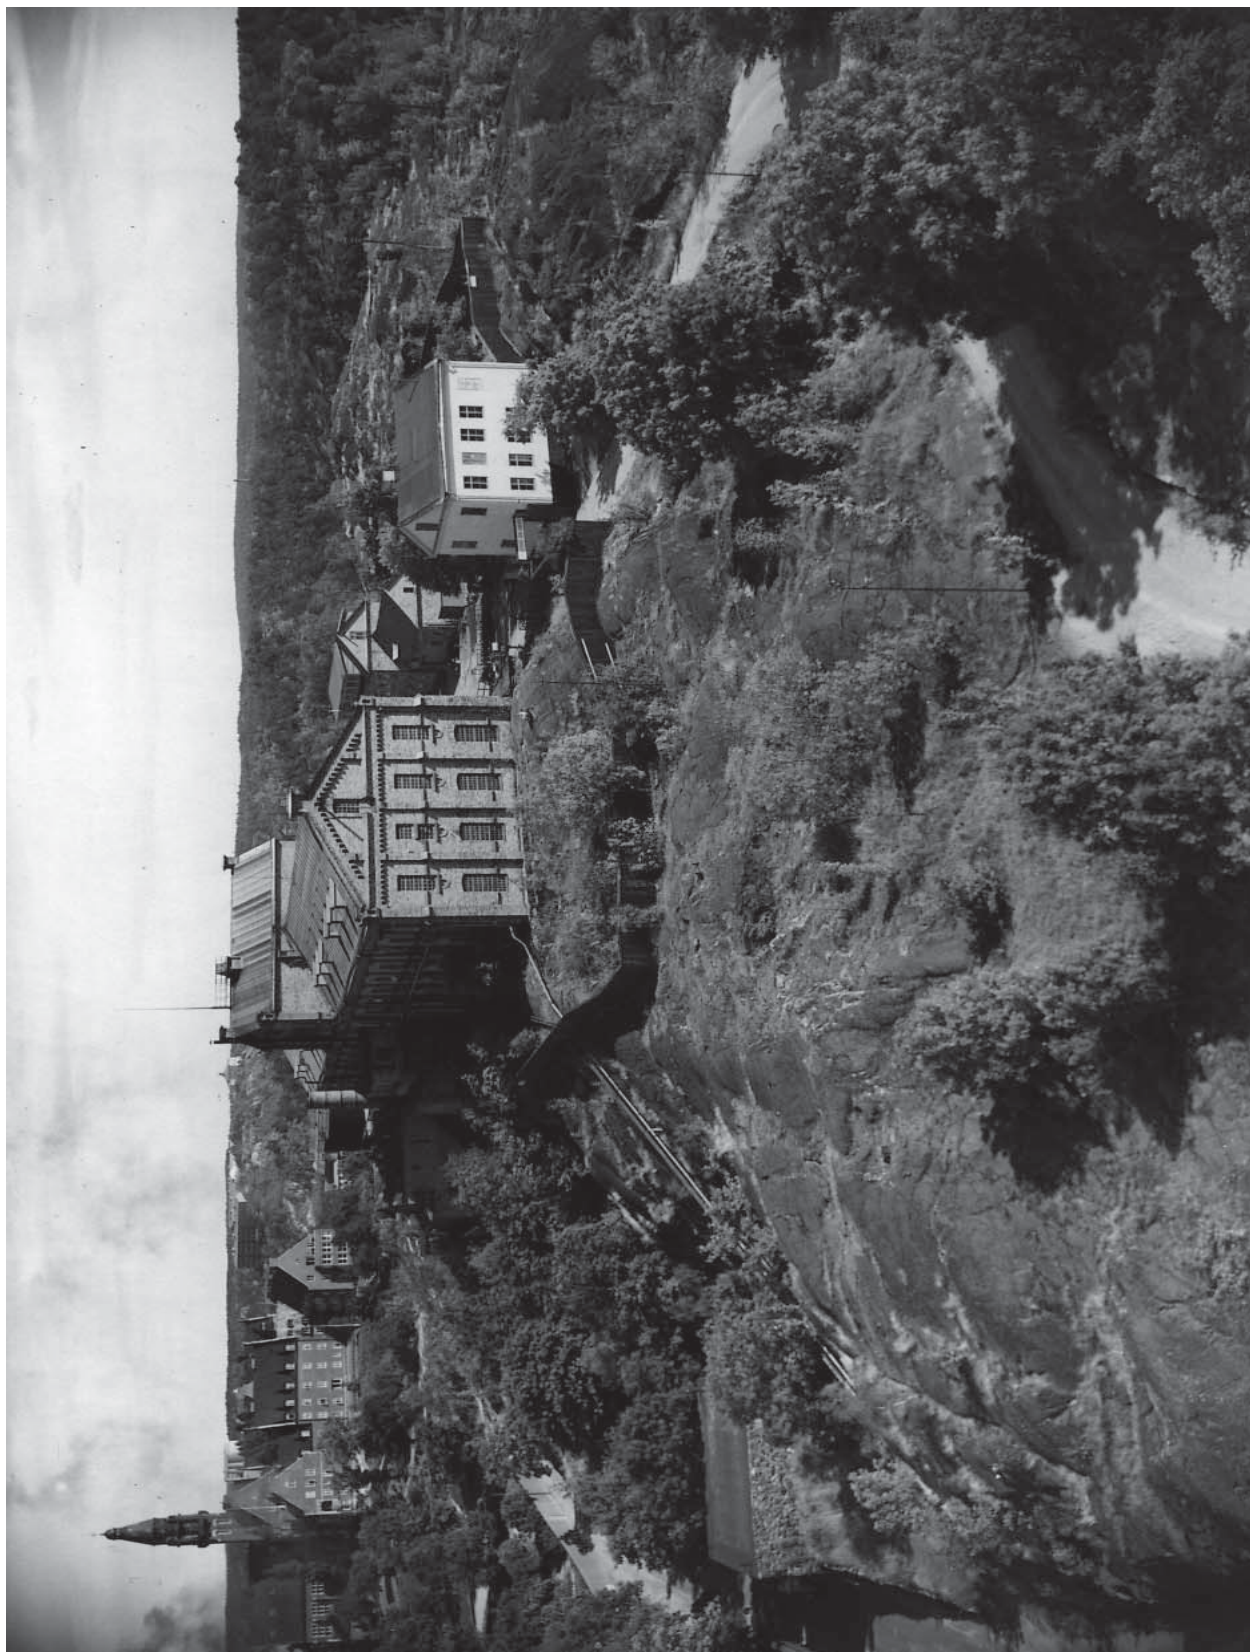
Bild tagen från väster. Till vänster syns oljeförrådet. Foto från 1955. Källa: Lokalhistoriska arkivet, Nacka kommun.

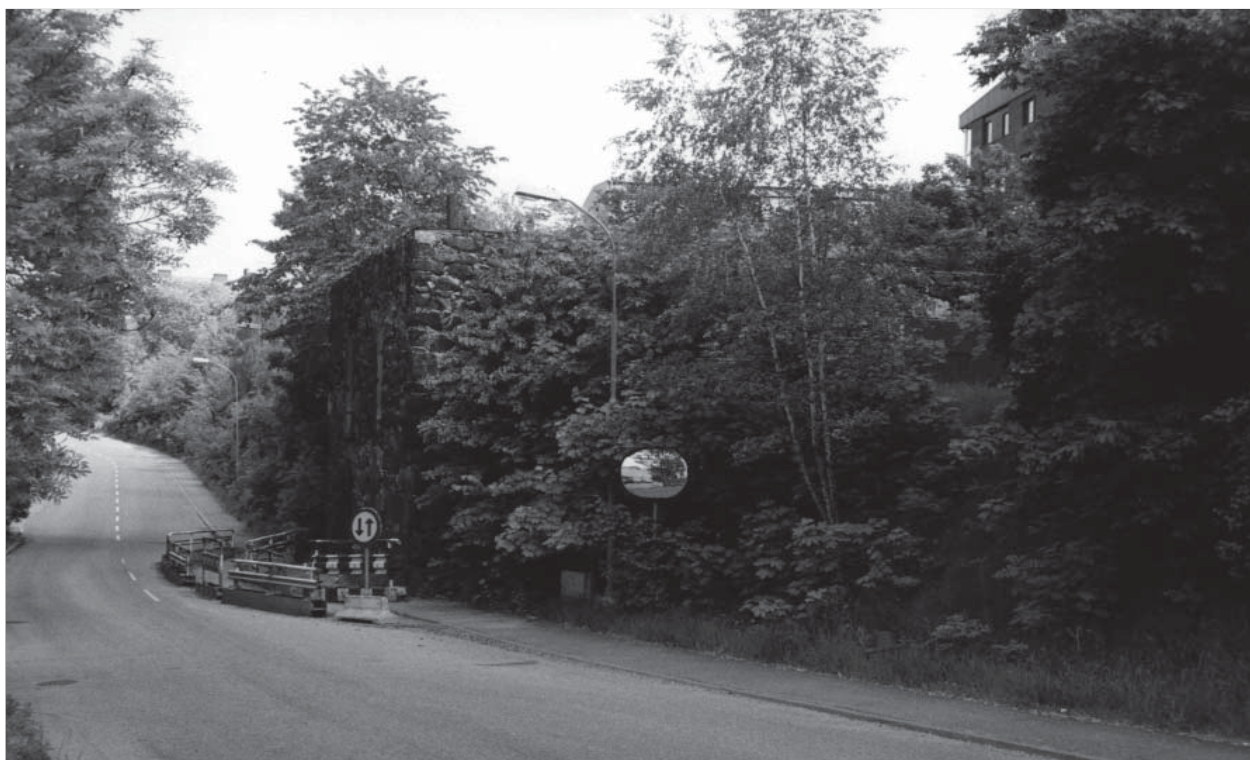
Den tvåvånga byggnaden är murad i soutteräng med mellanbjälklag av trä och platt tjärpappstäckt tak. Troligen har huset varit påbyggt med en enkel träöverbyggnad med sadeltak. Murarna består av fältsten med "skol", dvs

Oljeförrådet på Finnbodavägen. Foto författarna, 2000.

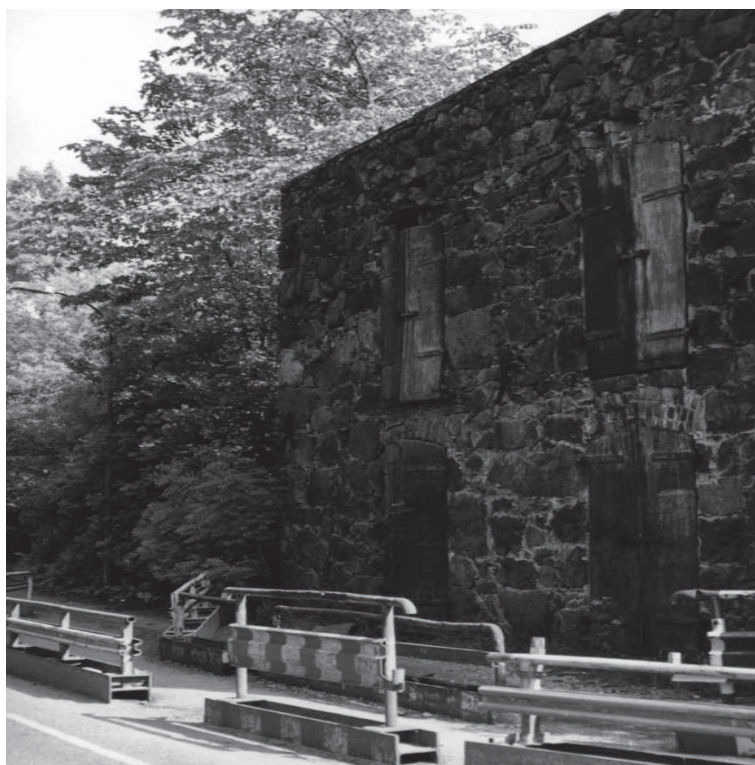
Oljeförrådets norra fasad. Foto författarna, 2000.

I norra fasaden finns fyra stickbågiga muröppningar med järnluckor. På den västra fasaden finns en låg, enkel dubbeldörr i trä till våning två. På äldre foton kan man se en grusväg leda fram till dörren.

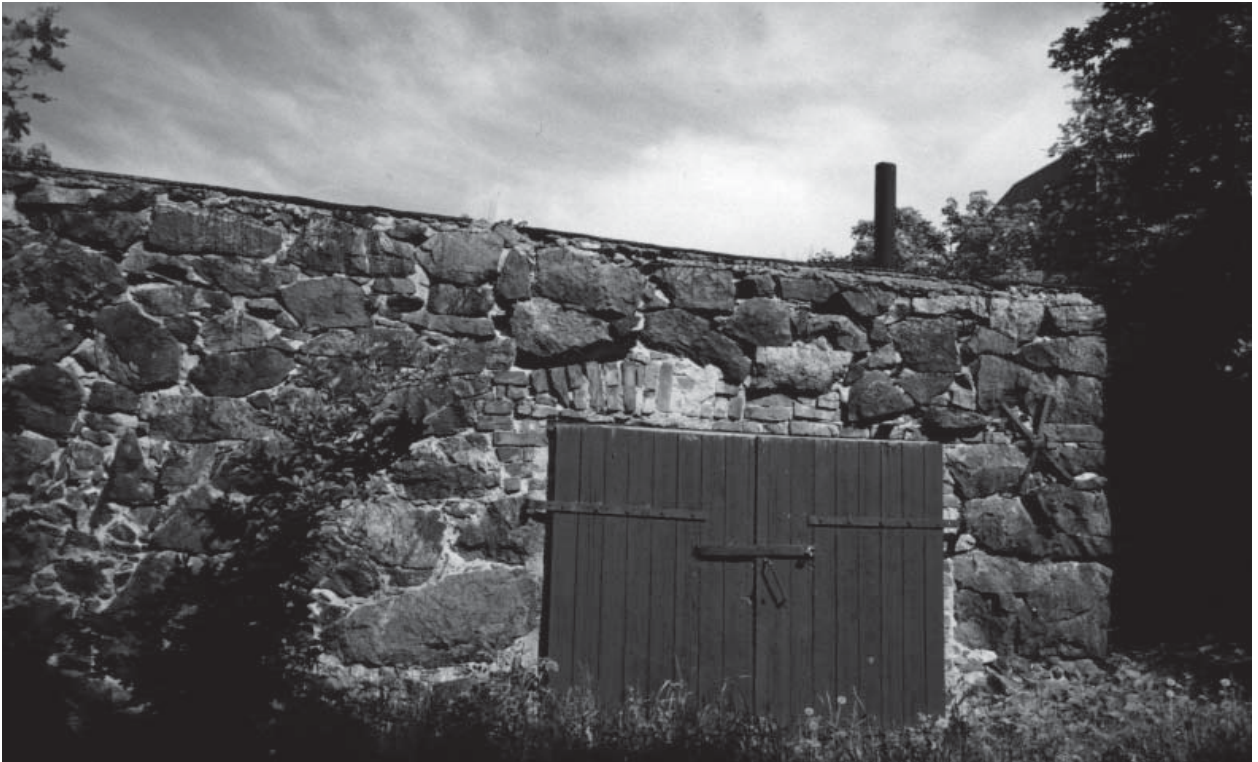
Oljeförrådets västra fasad med pardörr av trä. Foto författarna, 2000.

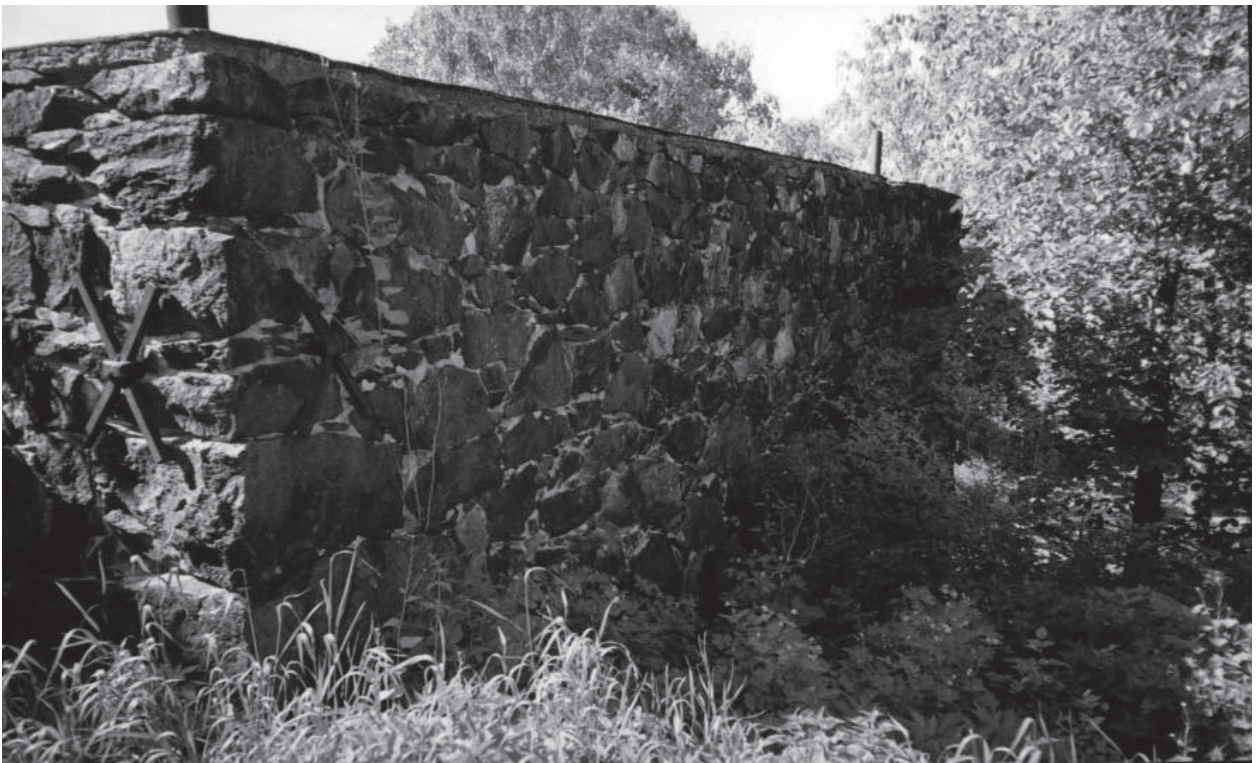
Oljeförrådets södra fasad. Foto författarna, 2000.

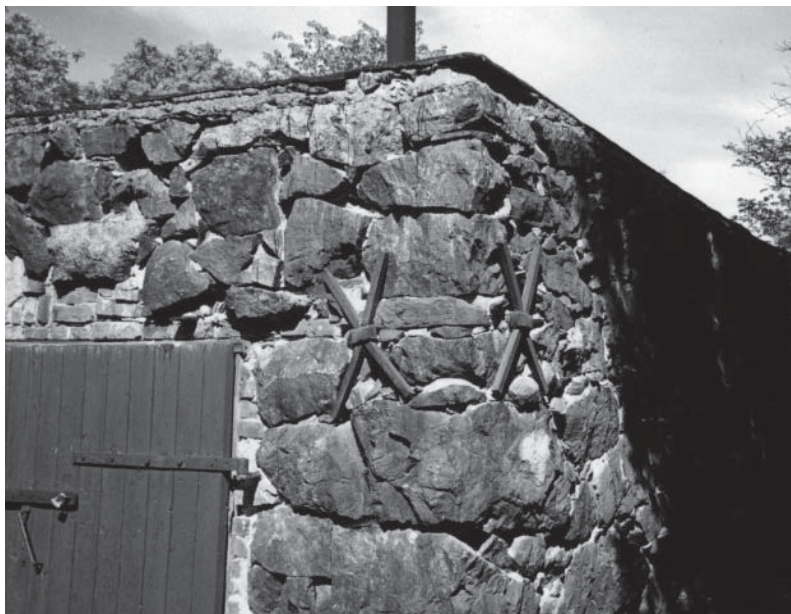
X-formade ankarslut användes under hela 1800-talet.
Foto författarna, 2000.

små kilstenar mellan de större blocken. Den typ av X-formade ankarslut som finns på byggnadens norra fasad började tillverkas på 1700-talet och användes under hela 1800-talet, det är alltså omöjligt att utifrån dessa tidsbestämma byggnaden. Det är inte klarlagt huruvida byggnaden härstammar från oljeslageriets etablering 1888 eller om den uppfördes redan under kimröksbrukets tid dvs vid 1850-talets mitt.

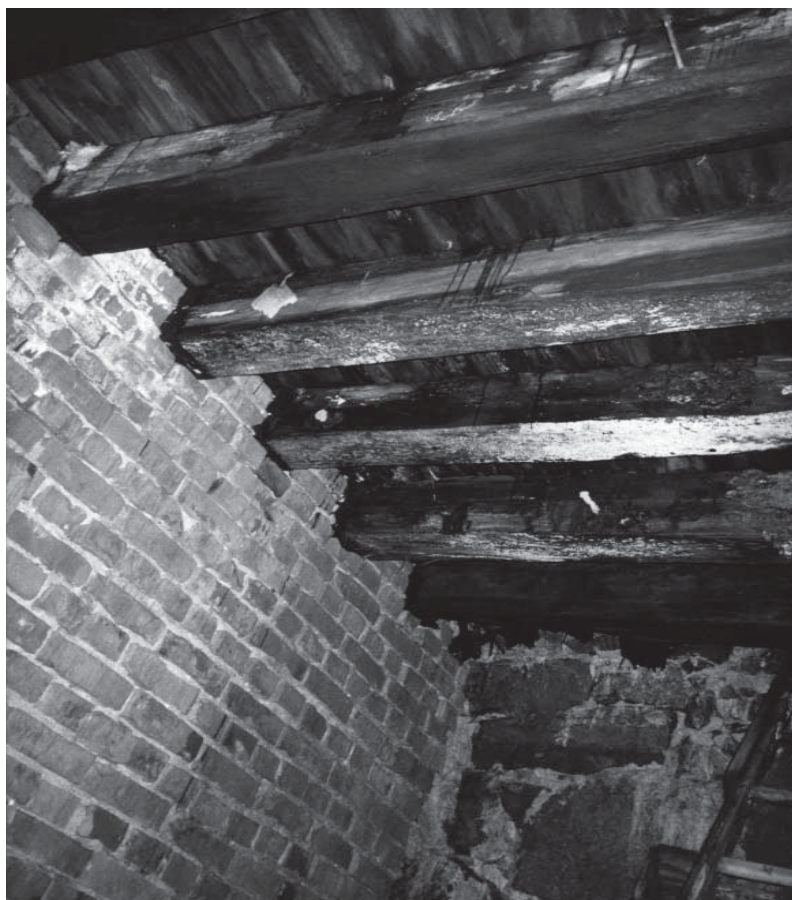
Vid en ockulär besiktning kunde vi konstatera att byggnaden är mycket fuktig och bjälklaget eventuellt är svampangripet. Att utföra en skadeinventering och åtgärdsprogram är därför nödvändigt före eller i samband med projektering.

Bjälklaget är fuktskadat och svampangripet. Foto författarna, 2000.
